BGA 枕頭效應(head-in-pillow)發生的可能原因

這篇文章為整裡電路板組裝作業時 BGA 枕頭效應(head-in-pillow)焊錫不良發生的可能原因與探討。HIP 的形成原因很多，但最終歸納結論不外乎 PCB 或是 IC;載板不耐回焊時的高溫而發生變形所致的雙球效應。

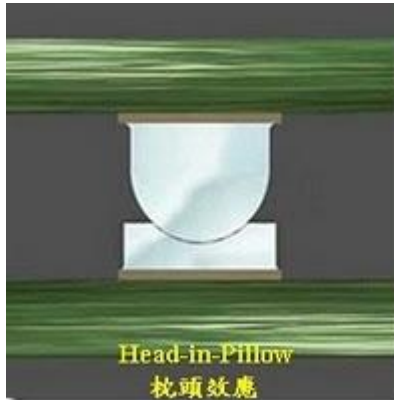
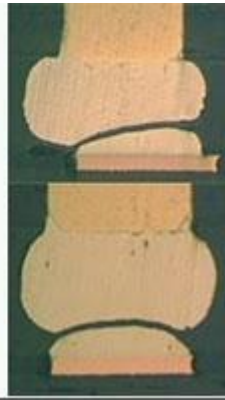
枕頭效應(Head-in-Pillow, HIP)最主要用來描述 BGA 的零件在回流(Reflow)的高溫過程中因為 BGA 載板或是電路板發生板翹(warpage)或是其他原因,使得 BGA 的錫球(ball)與印刷在電路板上的錫膏分開,當電路板的溫度漸漸冷卻低於焊錫的熔點後,錫球與錫膏也各自從的熔融狀態凝結

回常態, BGA 的載板與電路板的翹曲也慢慢的恢復,當錫球與錫膏又再次接觸後,就會形成類似枕頭形狀的虛焊或假焊的焊接。

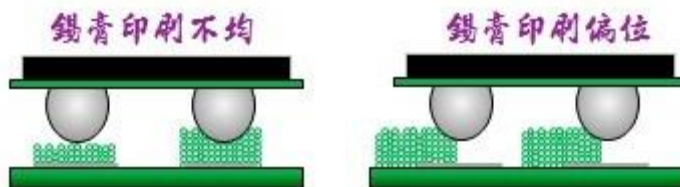
2. 錫膏印刷(Solder paste printing)

錫膏印刷於焊墊上面的錫膏量多寡不一，或是電路板上有所謂的導通孔在墊 (Vias-in-pad)，就會造成錫膏無法接觸到焊球的可能性，並形成枕頭效應。

另外如果錫膏印刷偏離電路板的焊墊太遠、錯位，這通常發生在多拼板的時候，當錫膏熔融時將無法提供足夠的焊錫形成橋接，就會有機會造成枕頭效應。

(insufficient solder paste volume, printing misalignment)

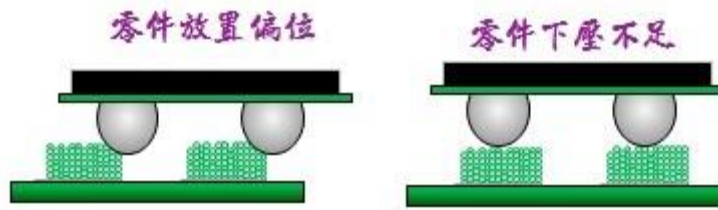
3. 貼片機的精度不足(Pick & Place)

貼片機如果精度不足或是置件時 XY 位置及角度沒有調好，也會發生 BGA 的焊球與焊墊錯位的問題。

另外，貼片機放置 IC 零件於電路板上時都會稍微下壓一定的 Z 軸距離，以確保 BGA 的焊球與電路板焊墊上的錫膏有效接觸，這樣在經過迴流焊時才能確保 BGA 焊球完美的焊接在電路板的焊墊。如果這個 Z 軸下壓的力量或形成不

足，也有機會讓部份焊球無法接觸到錫膏，而造成 HIP 的機會。

(Inaccurate XY placement, insufficient placement force)
